RÉNOVATION DE 33 CCF - SDIS 84

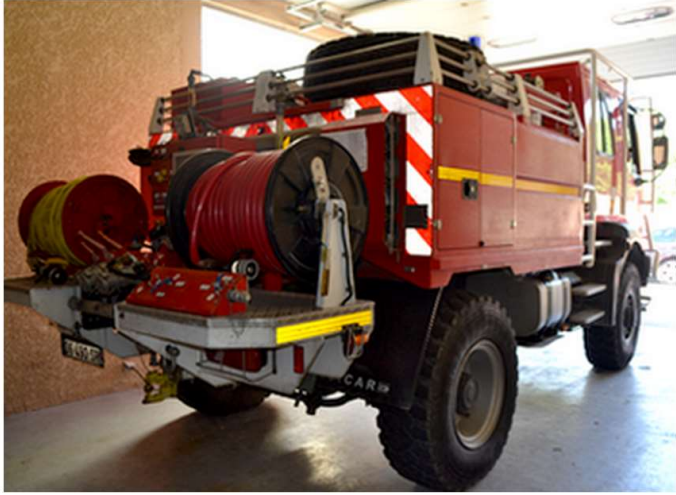
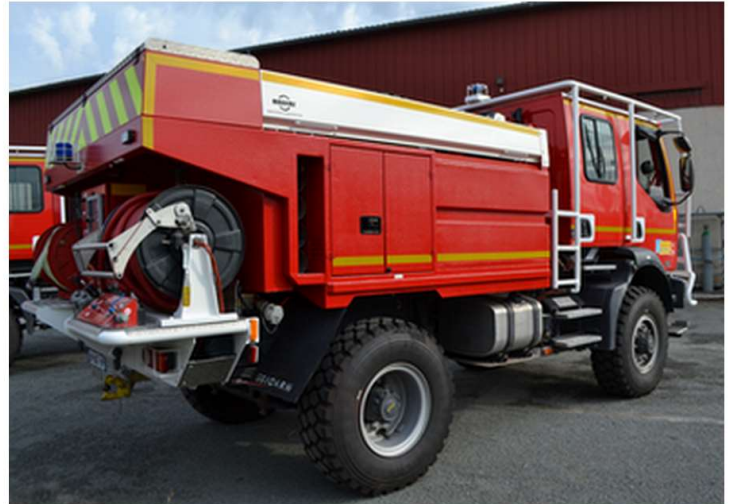
- * Fabrication et intégration d'un réservoir complémentaire de 420 L réservé à l'autoprotection
- * Mise en place d'un dispositif d'alimentation indépendant de l'autoprotection
- * Remplacement des éclairages à ampoules par des leds
- * Prolongement de la plateforme par une casquette protégeant le compartiment pompe
- * Fabrication d'un grand coffre transversal sur la casquette pour accueillir les outils longs
- * Remise en peinture intégrale de la carrosserie et balisage complet conforme à la norme
- * Reprise complète du traitement intérieur de la citerne...
